五霞町洪水避難地図

(江戸川浸水想定区域)

この地図は、五霞町長の承認を経て同町発行の「1/2,500五霞町町域図」を用い、複製したものである。(五霞町374号) 平成31年3月 発行：五霞町生活安全課 制作：株式会社センリン つくば営業所

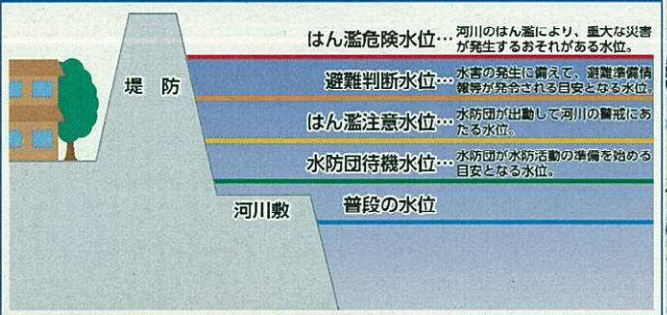
洪水予報の基準となる河川水位及び危険レベル

河川名	観測所名	水防団待機水位	はん氾注意水位	避難判断水位	はん氾危険水位
利根川	八斗島	0.8m	1.9m	3.9m	4.8m
利根川	栗橋	2.7m	5.0m	8.1m	8.9m
江戸川	西関宿	4.5m	6.1m	8.1m	8.4m
江戸川	野田	4.6m	6.3m	8.2m	8.5m
